**FOTODOKUMENTACE ZÁMEK LIPOVÁ – ETAPA ROK 2015**  
**Sanace severovýchodního křídla zámku**

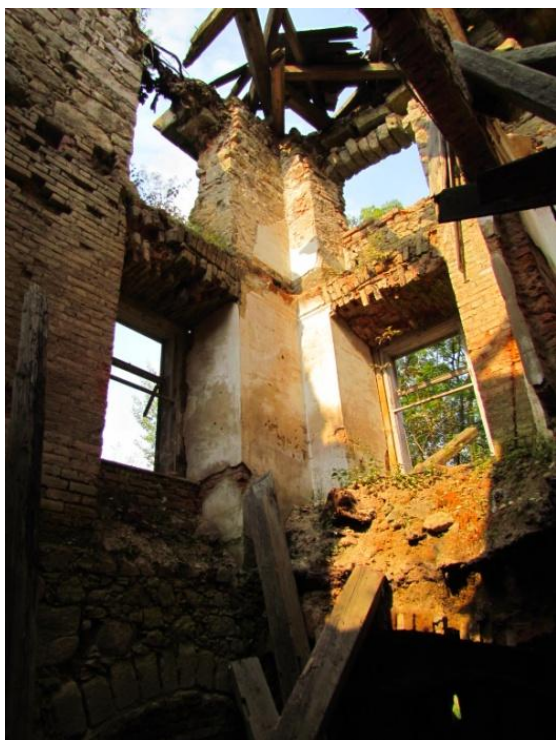
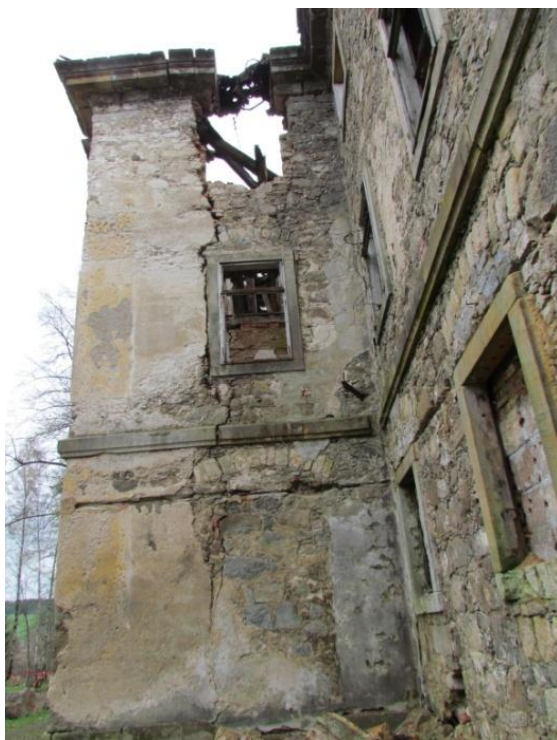
Pohled na nejohroženější část severovýchodního křídla zámku v roce 2013

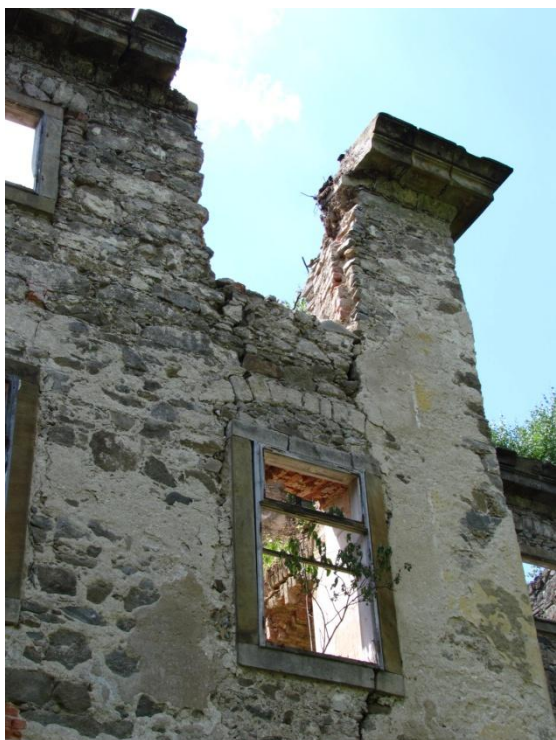
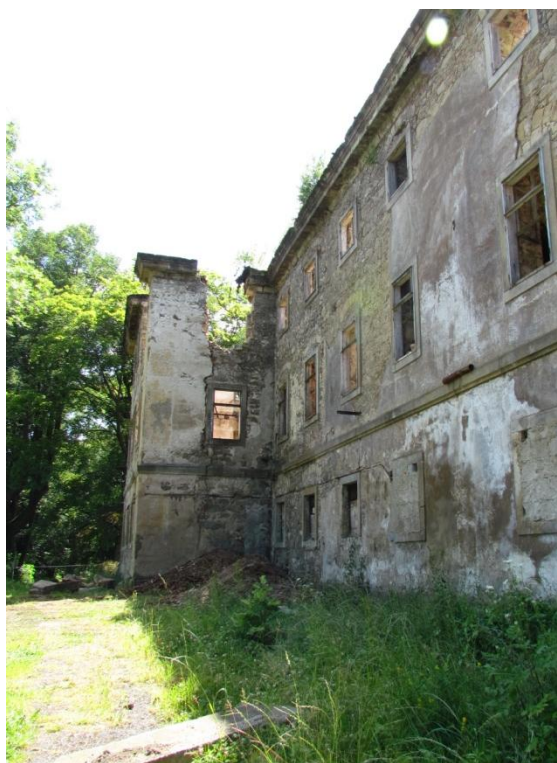
Stejný pohled v roce 2014, ze kterého je zřejmé, že došlo k další destrukci obvodového zdiva

Tento proces byl zastaven odstraněním zbytků krovů a dřevěných konstrukcí, které staticky ohrožovaly nosné obvodové zdivo severovýchodního křídla zámku.

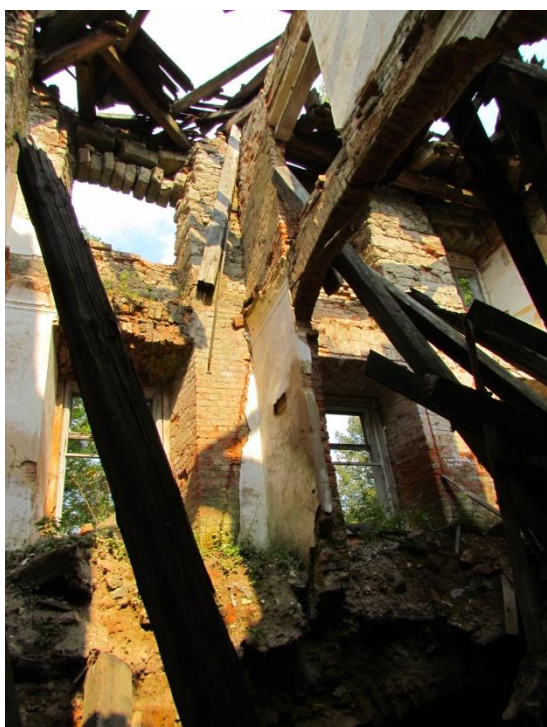
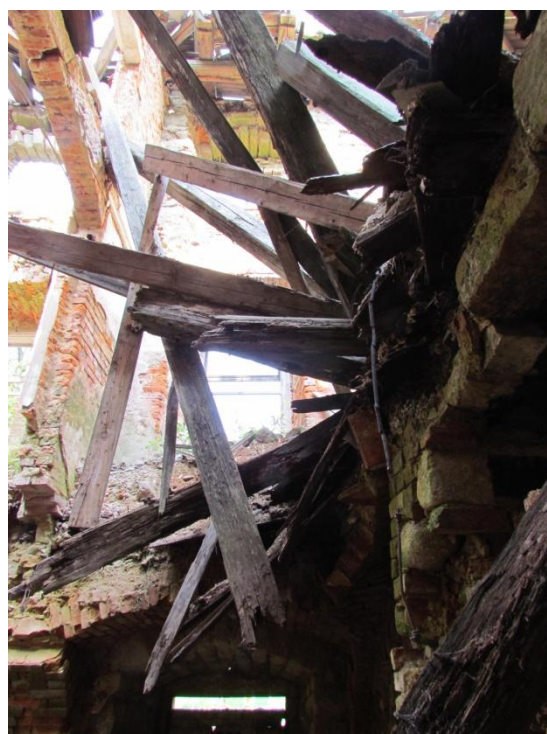
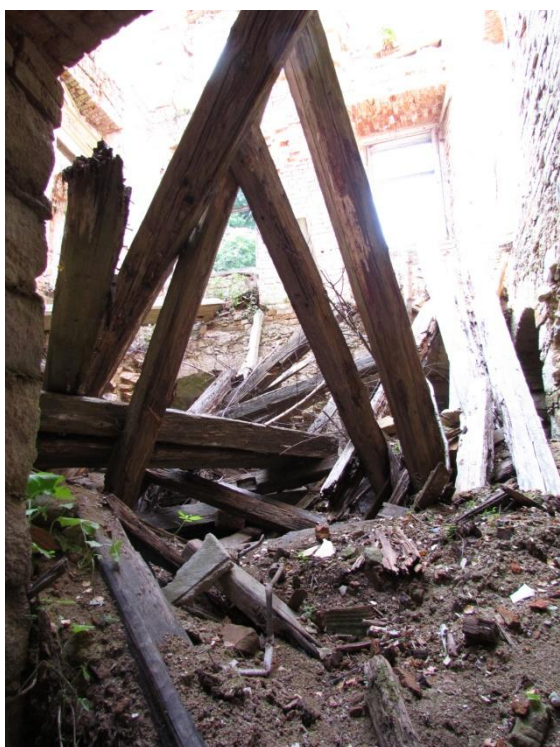
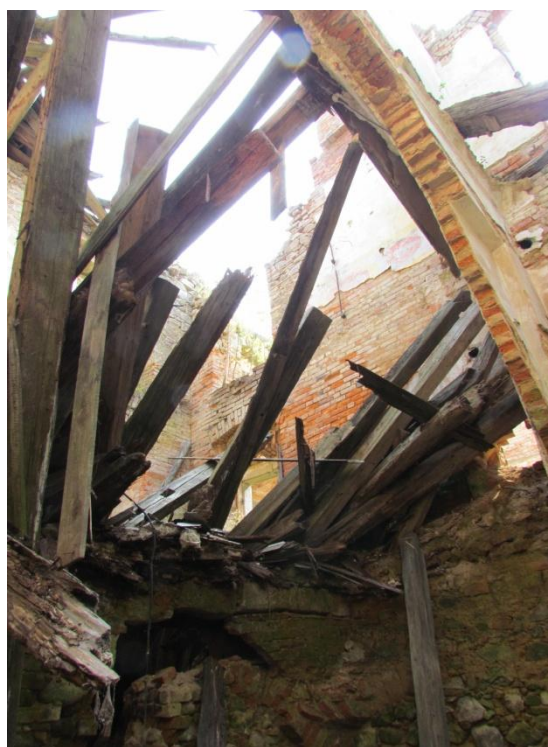
Interiéry východního konce severovýchodního křídla, nejzničenější části zámku před sanací a likvidací trámových konstrukcí a zbytků konstrukcí zděných příček.

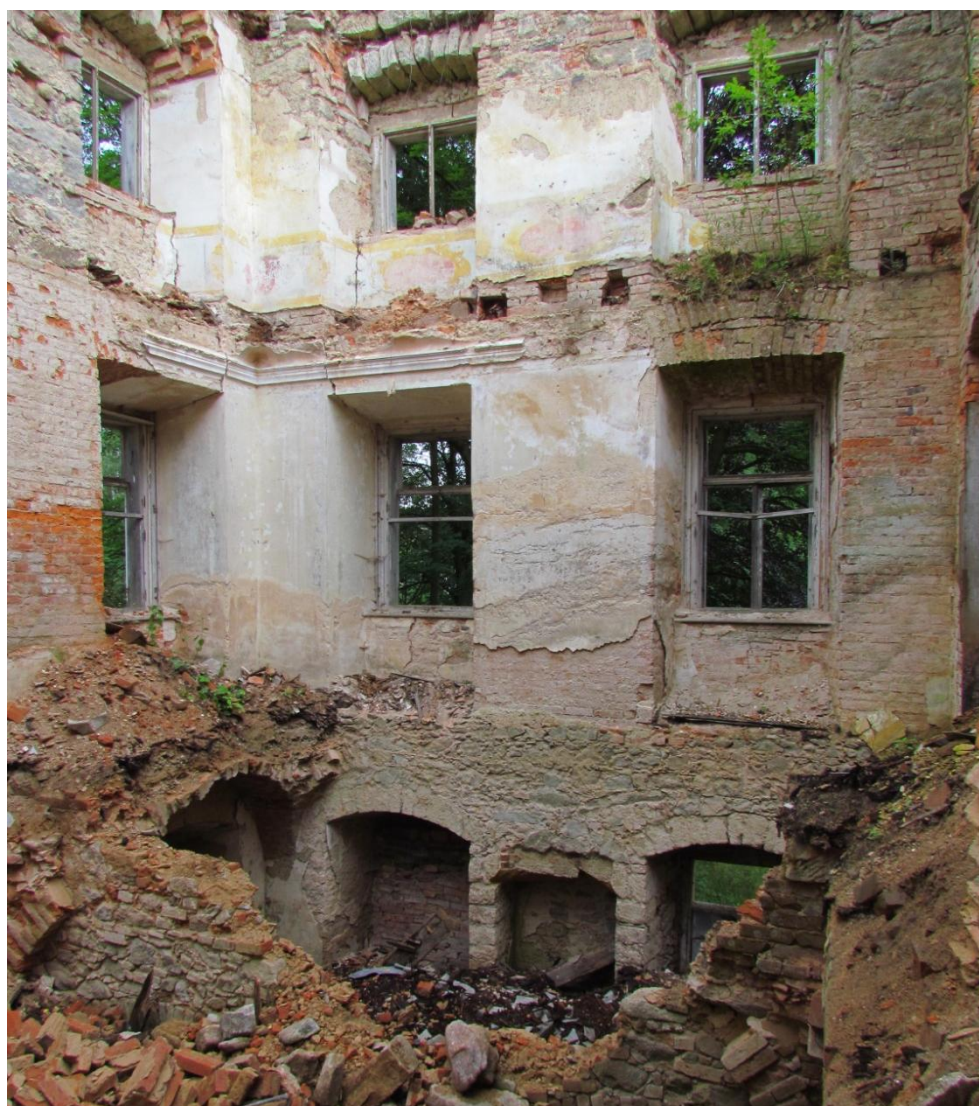
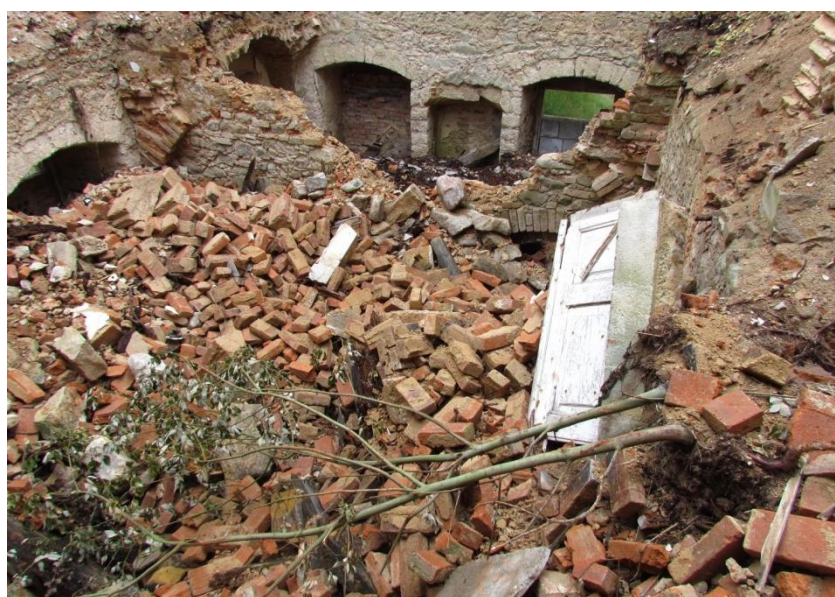
Tentýž prostor po provedené sanaci a před odstraněním zříceného zdiva

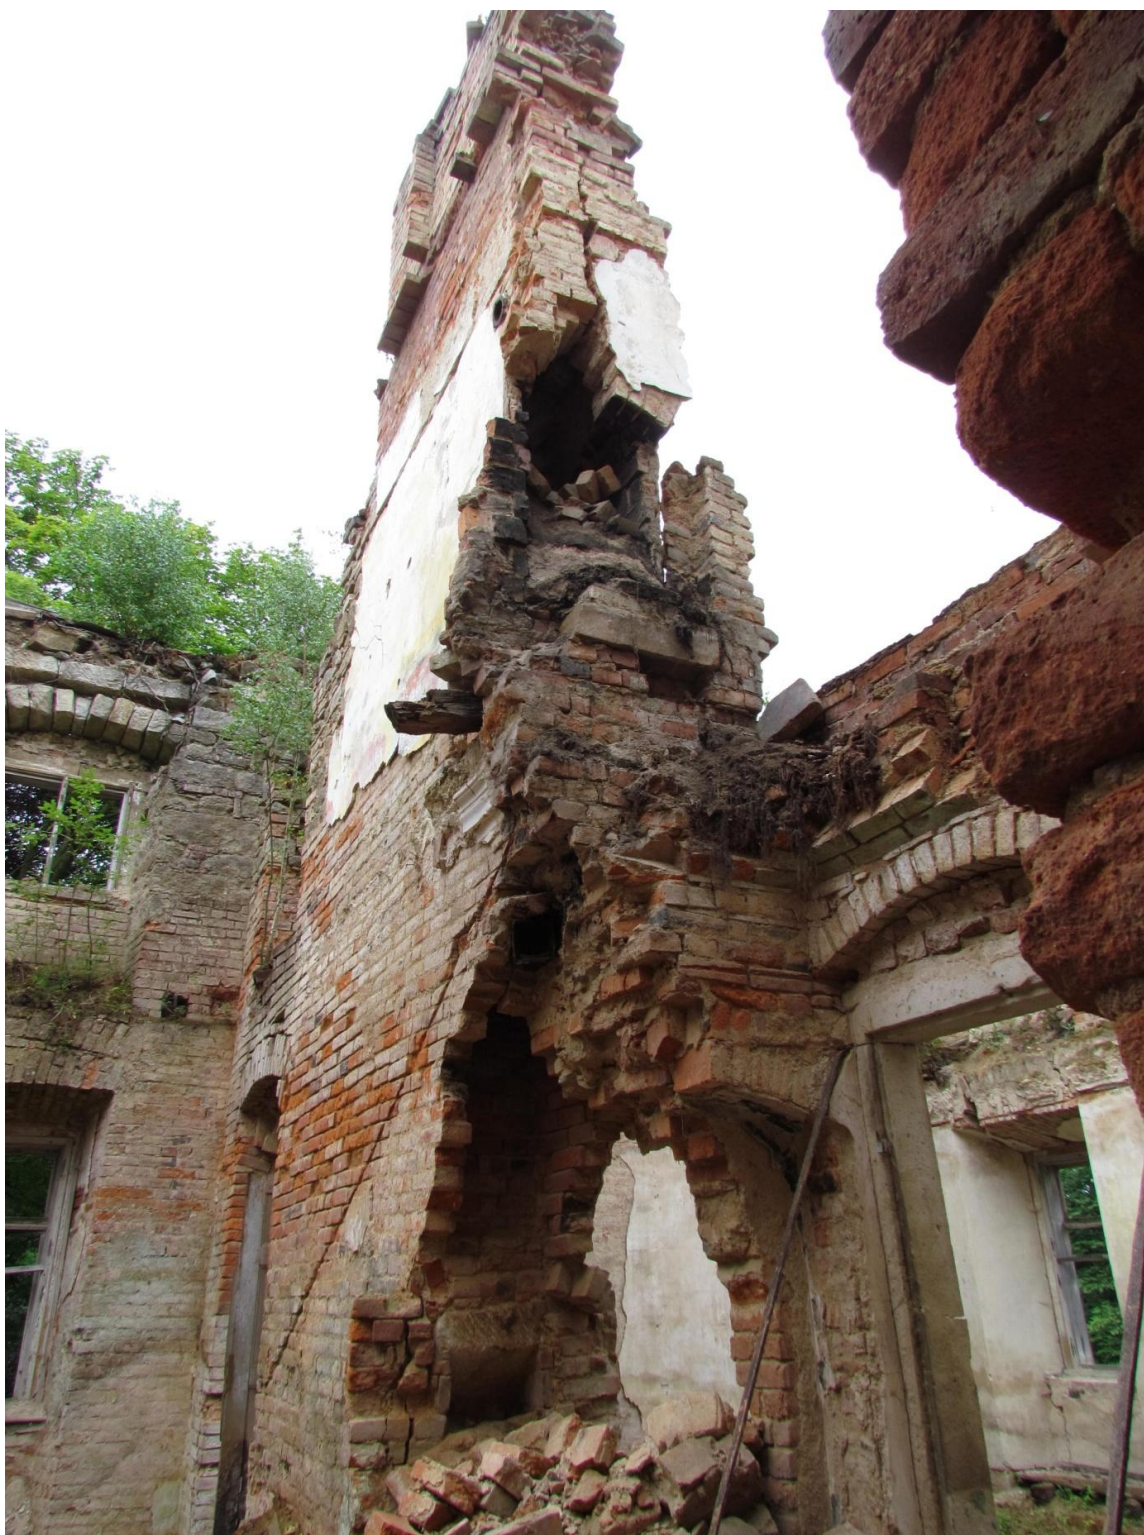
Dosud stojící střední dělicí příčka s komínovým tělesem, která je momentálně nejproblematictějším místem z hlediska statického zajištění objektu. Tento problém bylo třeba řešit neprodleně, neboť hrozilo nekontrolované zřícení zdi a zásadní poničení celého křídla.

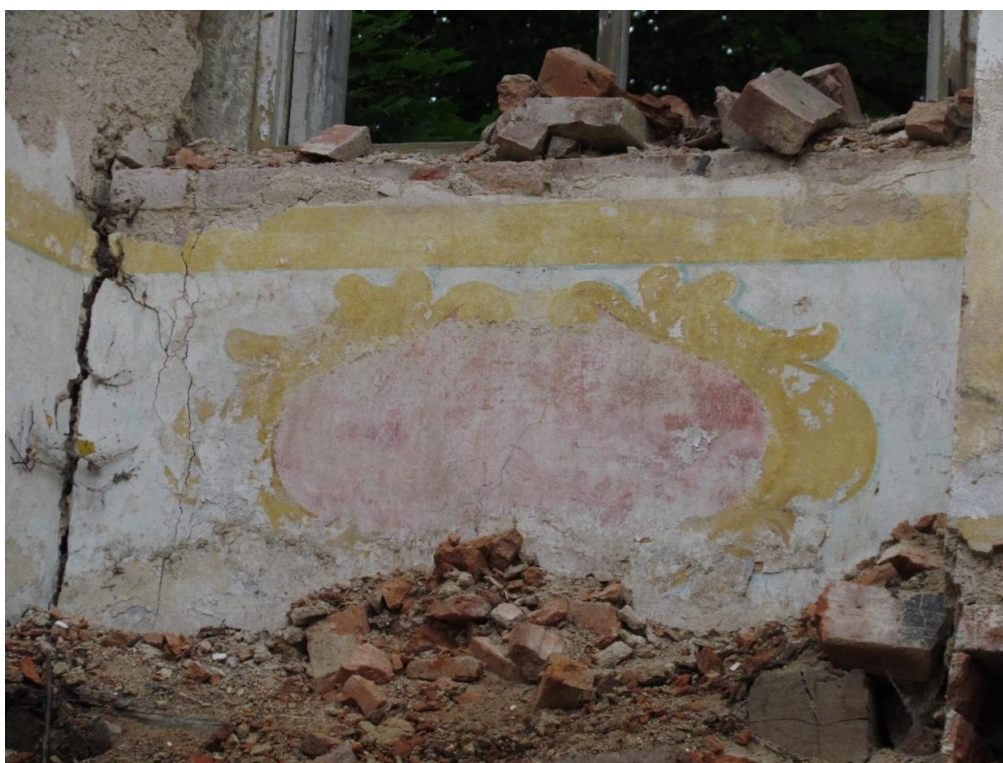
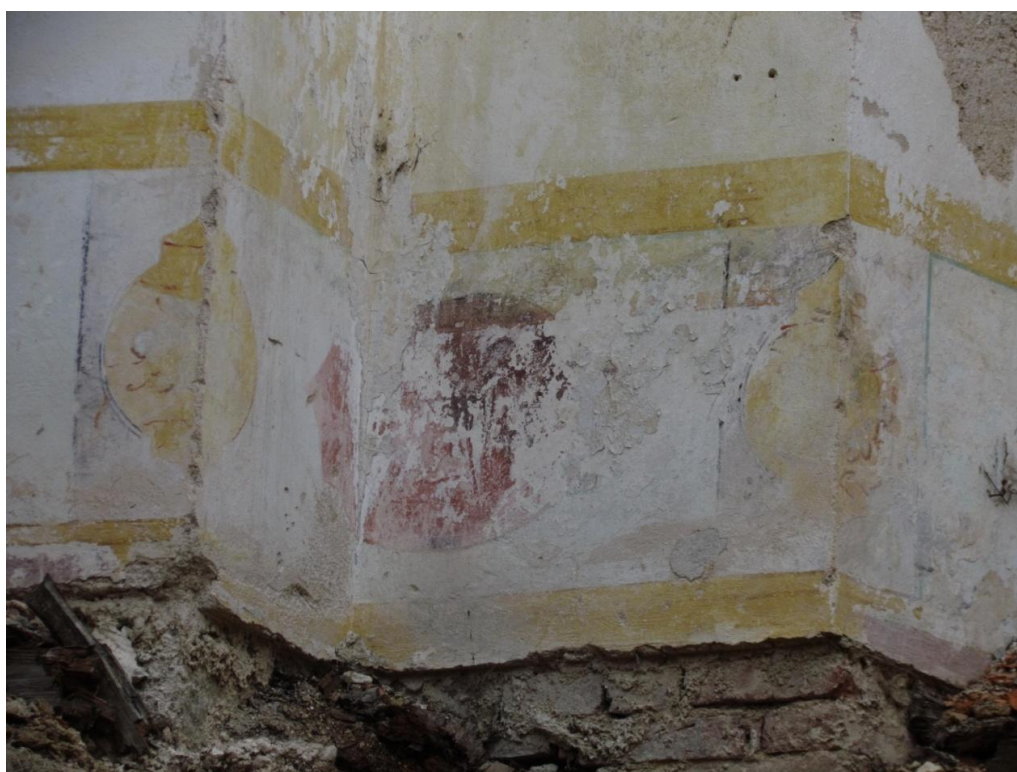
Zachované fragmenty původní barokní výmalby v severovýchodním křídle.

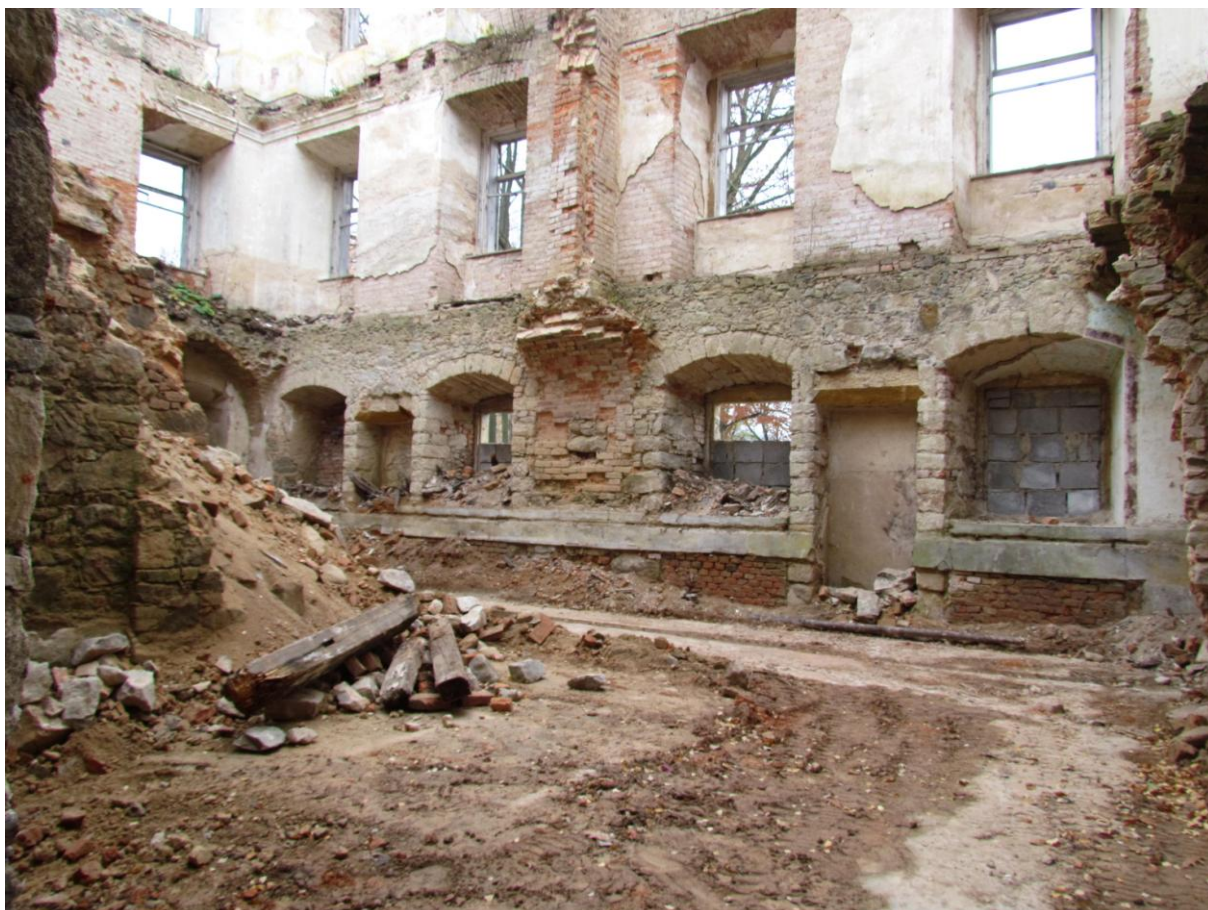
Stav po odstranění zbytků střední dělící příčky s komínovým, silně narušeným tělesem, jejíž zřícení ohrožovalo samu existenci severovýchodního křídla zámku. Podle statického posudku bylo nutno tuto příčku odstranit stejně jako zbytky klenby, která ji spojovala s obvodovým zdivem.

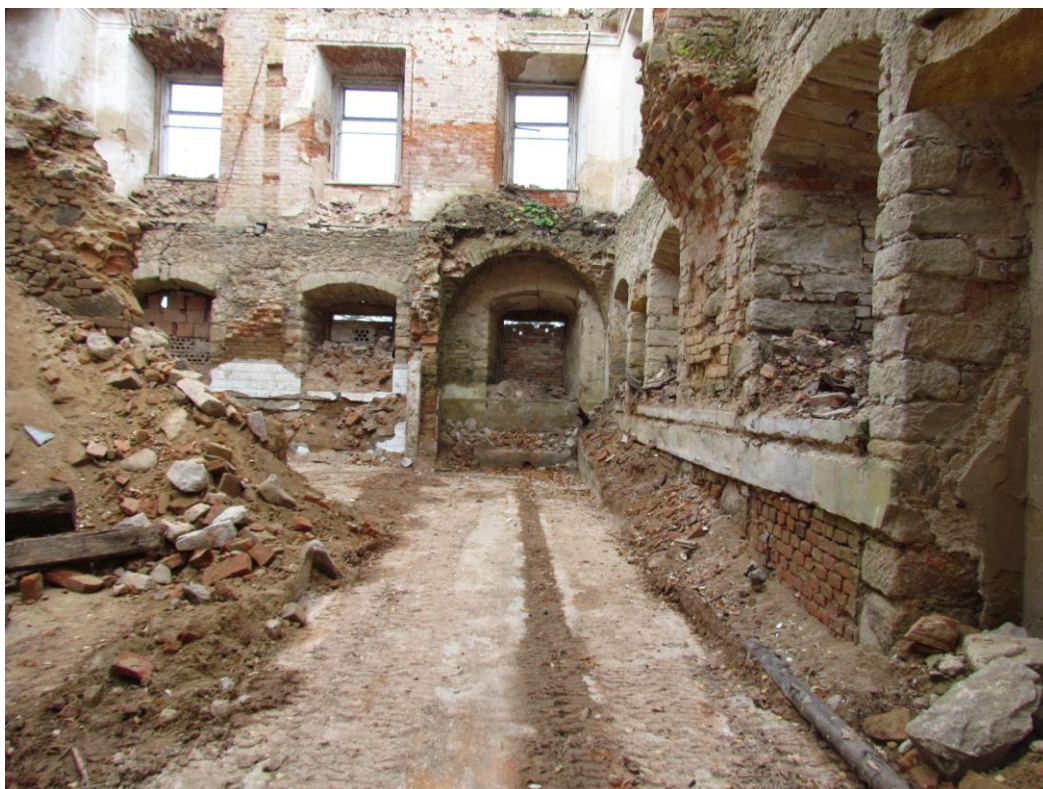
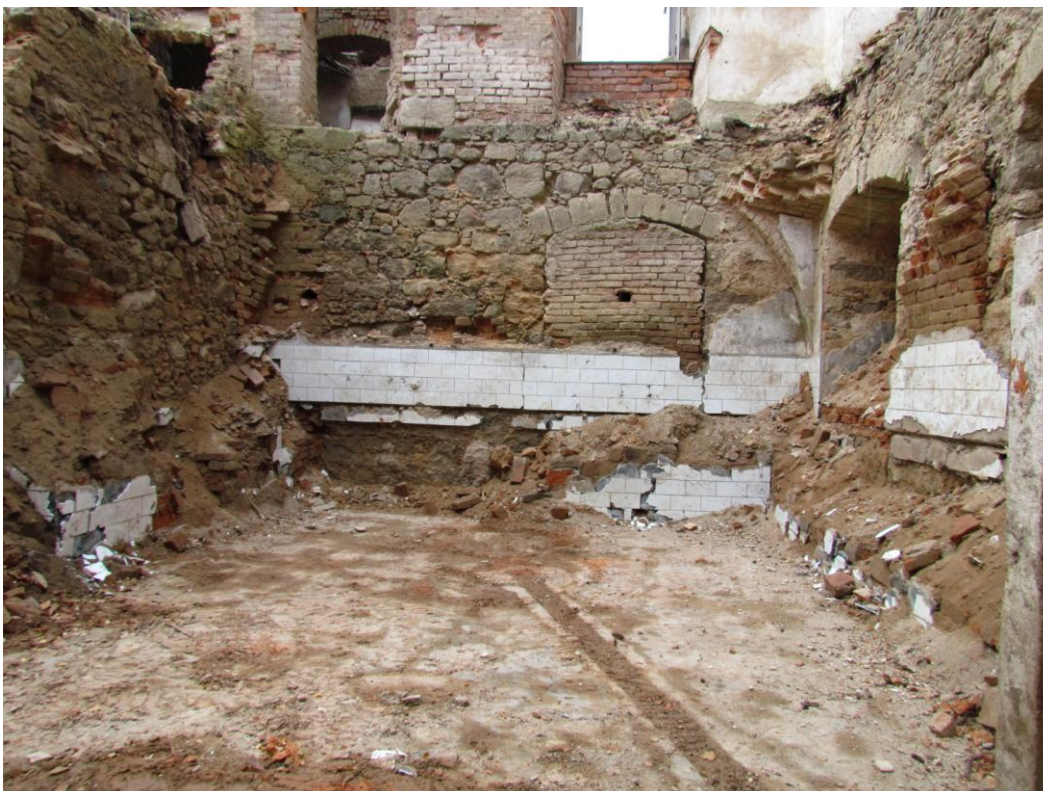
Stav po vyklizení takřka třímetrového nánosů suti v této části objektu

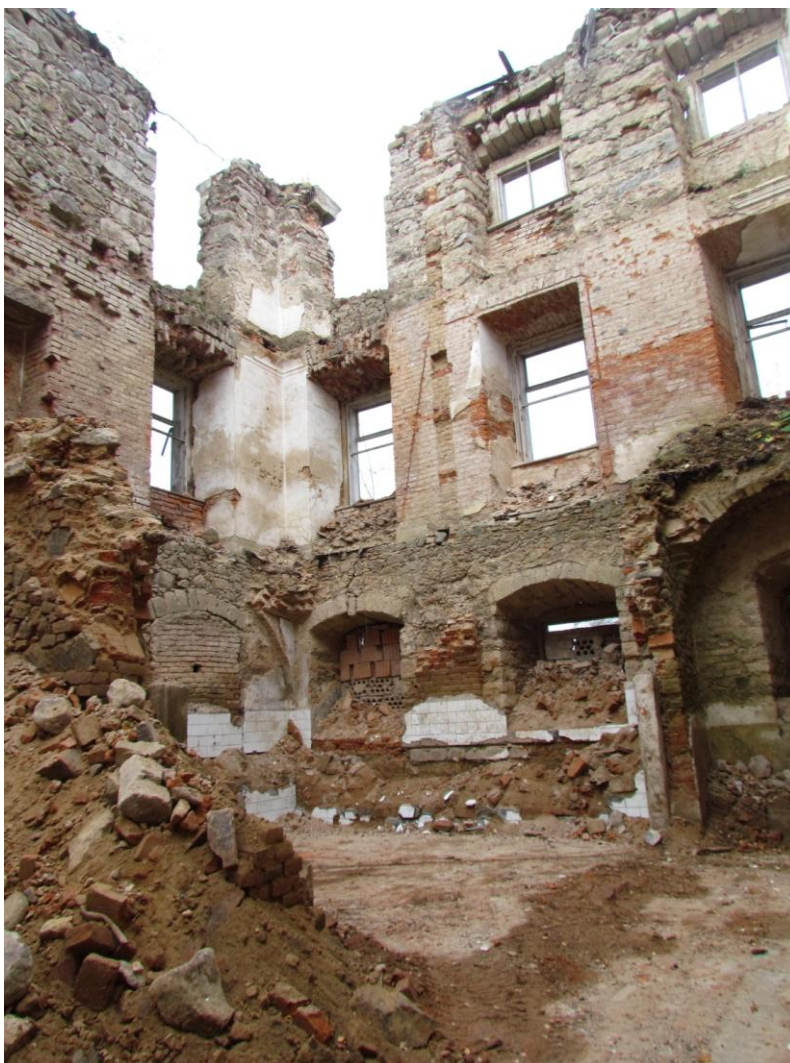
Stav po vyklizení staticky narušených a zřícených stavebních konstrukcích severovýchodního křídla zámku

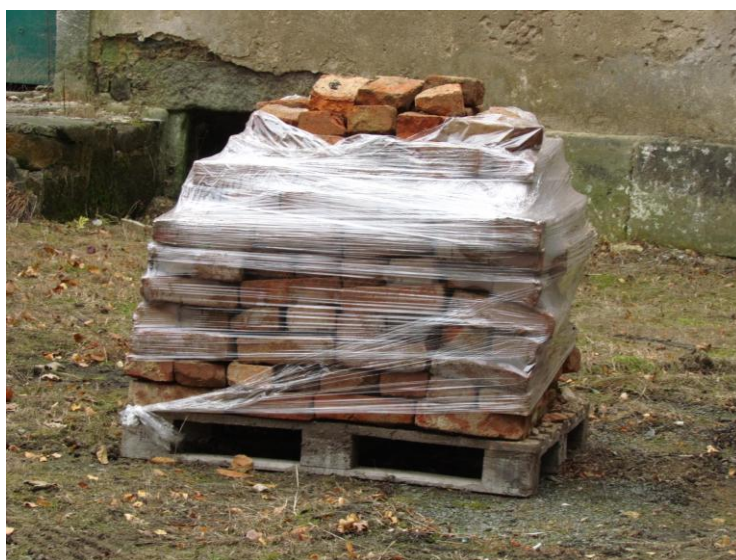
Vybourané a použitelné původní cihly připravené k novému zazdění

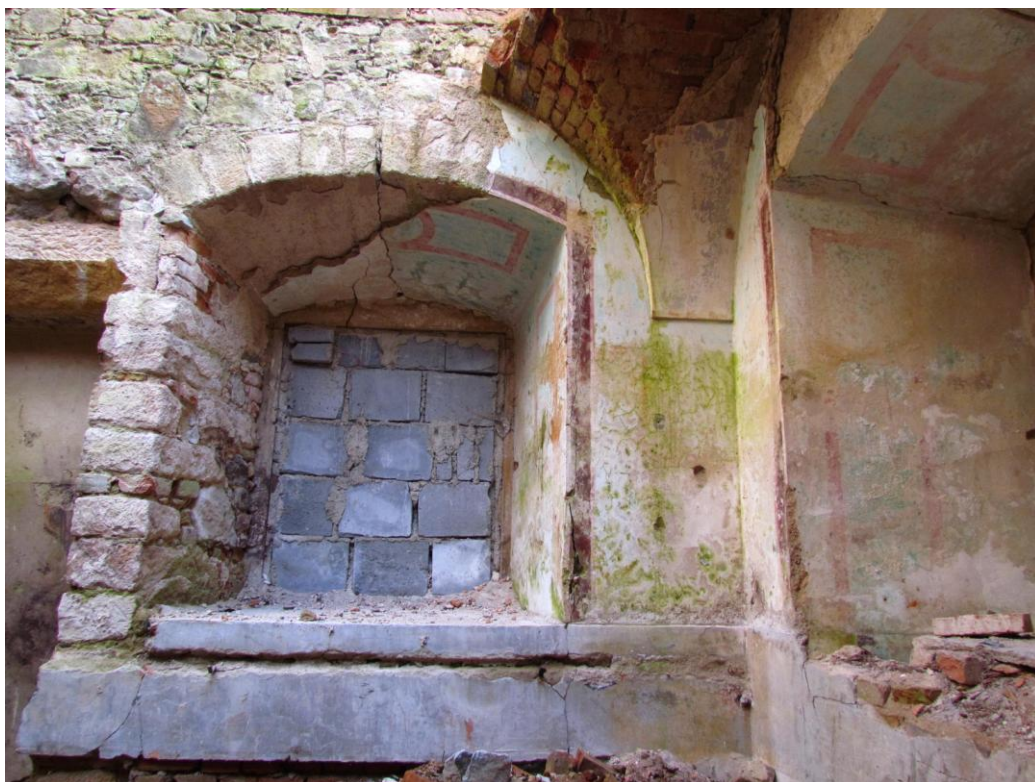
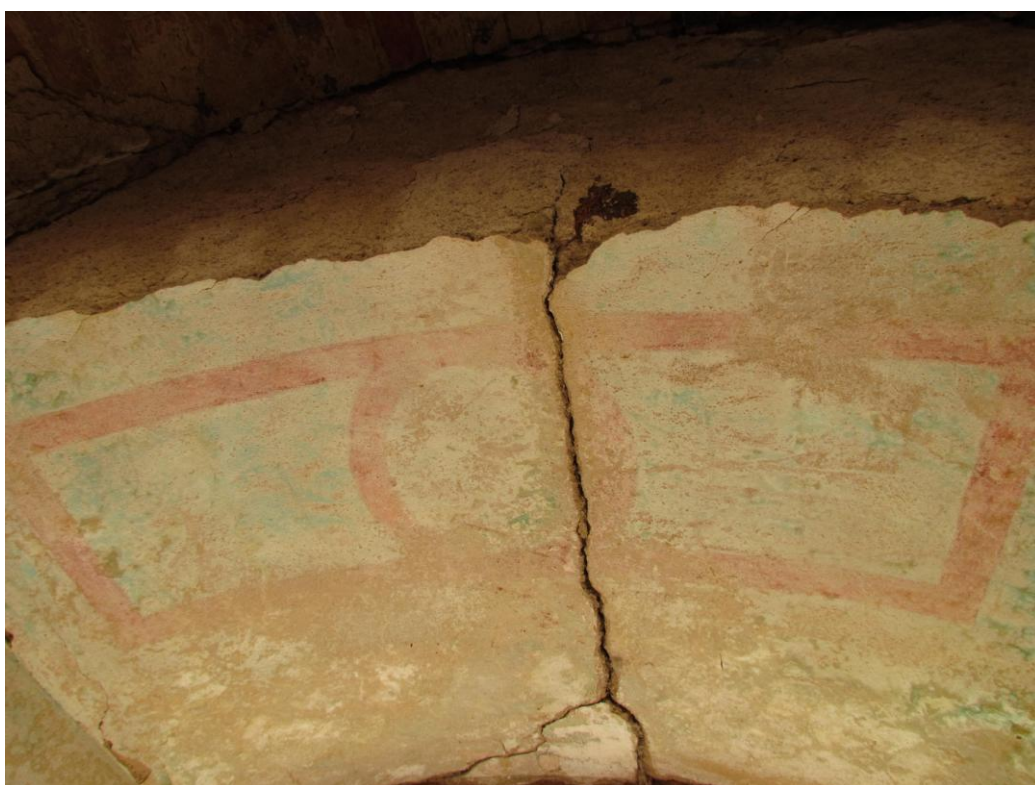
Nově objevená původní výmalba I.NP
