**FOTODOKUMENTACE KE STAVEBNÍM PRACEM NA ZÁMKU V LIPOVÉ V RÁMCI  
PROJEKTU PZAD V ROCE 2019**

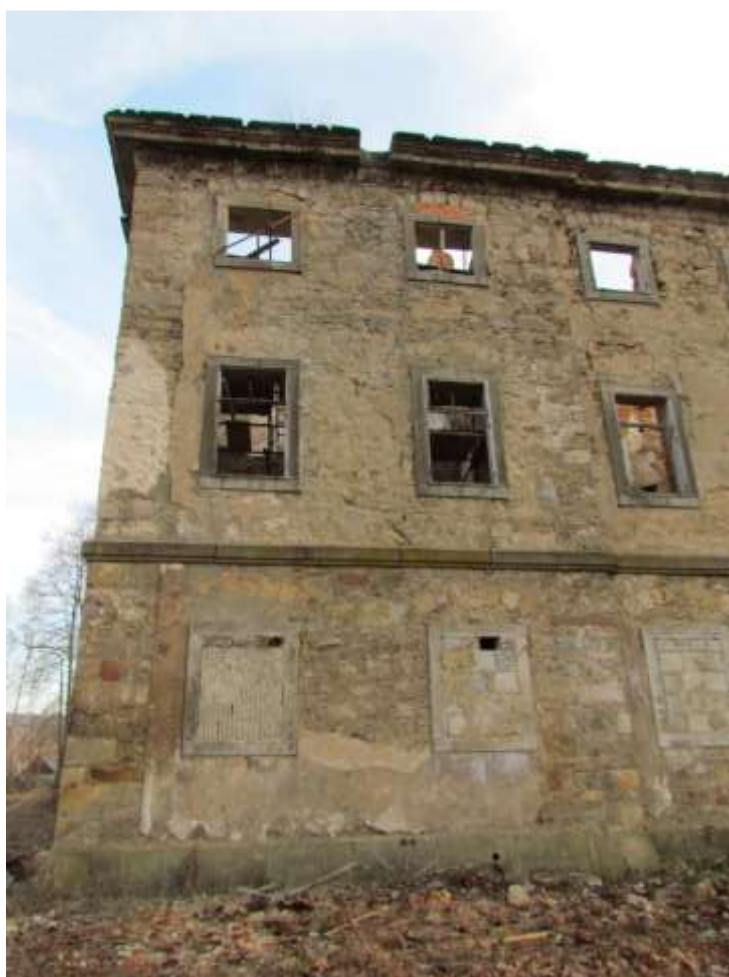
Severozápadní nároží zámku po provedené stavební sanaci

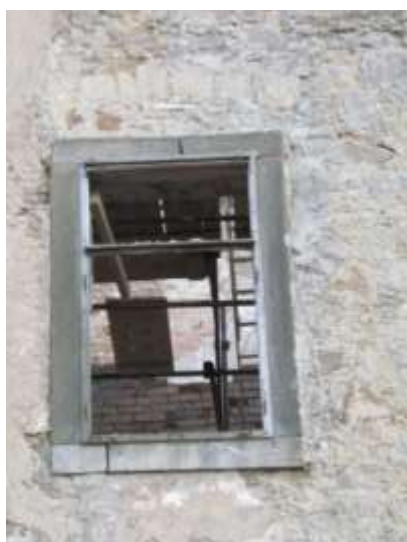
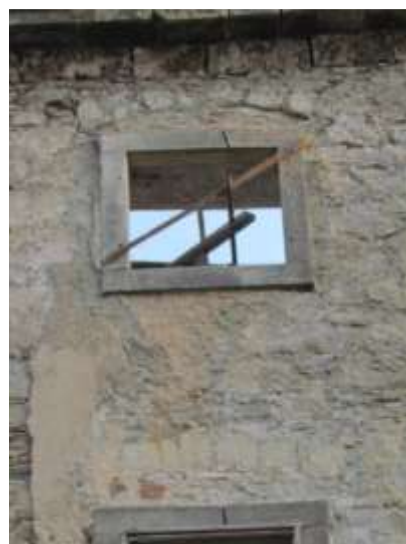
Detaily okenních otvorů a ploch obvodových zdí se sanovanými statickými poruchami z vnější strany nosných obvodových zdí

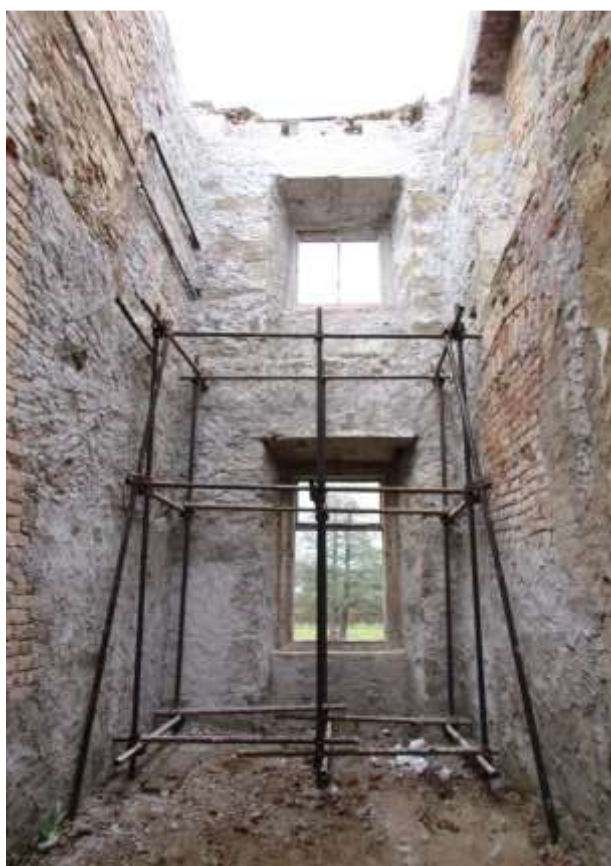
Sanovaná místnost II a III NP severního křídla

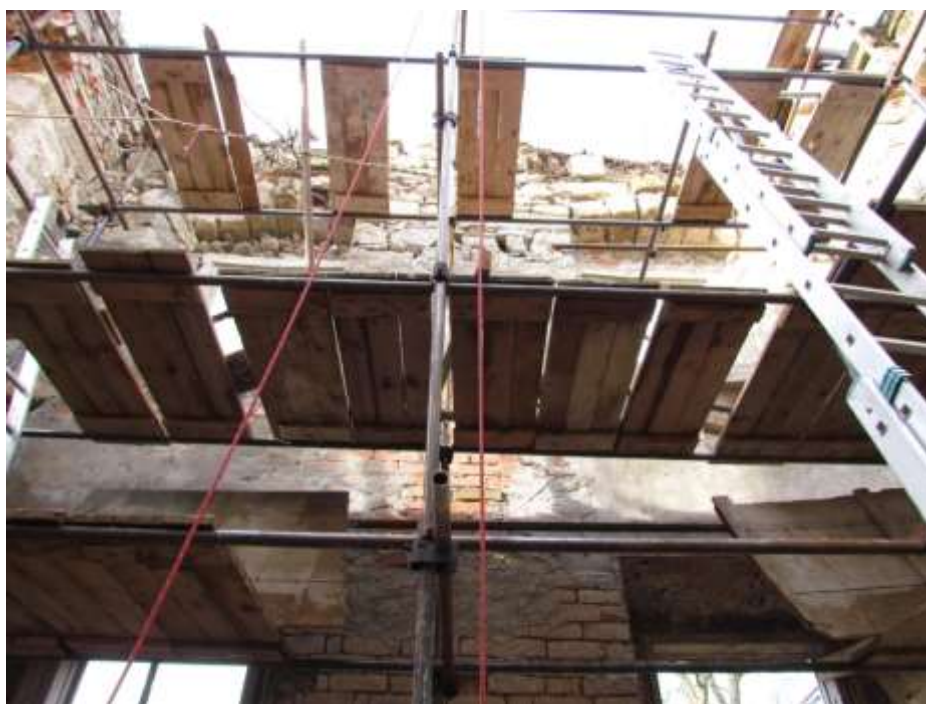
Interiérová strany severozápadního nároží při provádění sanaci zdiva a nadpraží oken

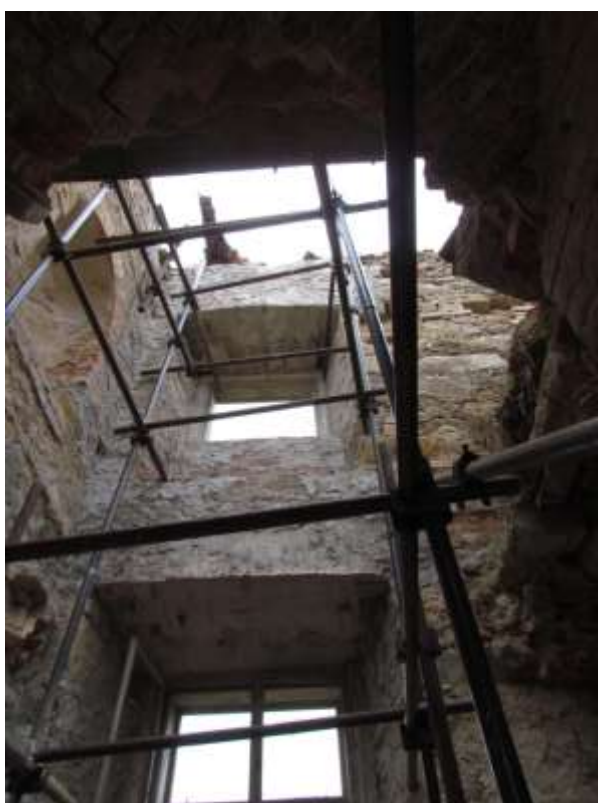
Sanovaná vnější zeď hlavního schodiště včetně nadpraží oken a přilehlé střední nosné zdi

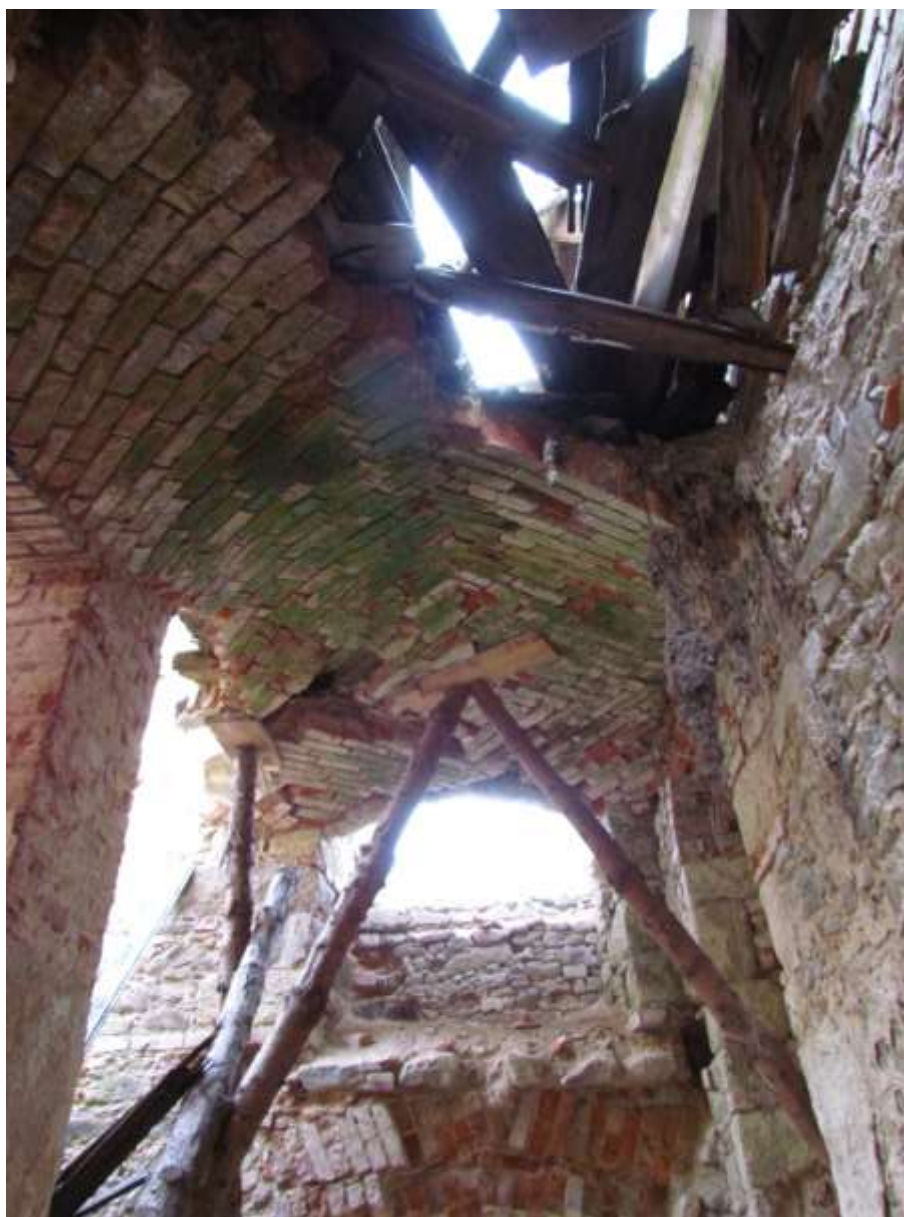
Aktuální stav kleneb hlavního schodiště v III.NP Pokud nedojde k okamžité sanaci, hrozí degradace celého hlavního schodiště. Akutní havarijní stav

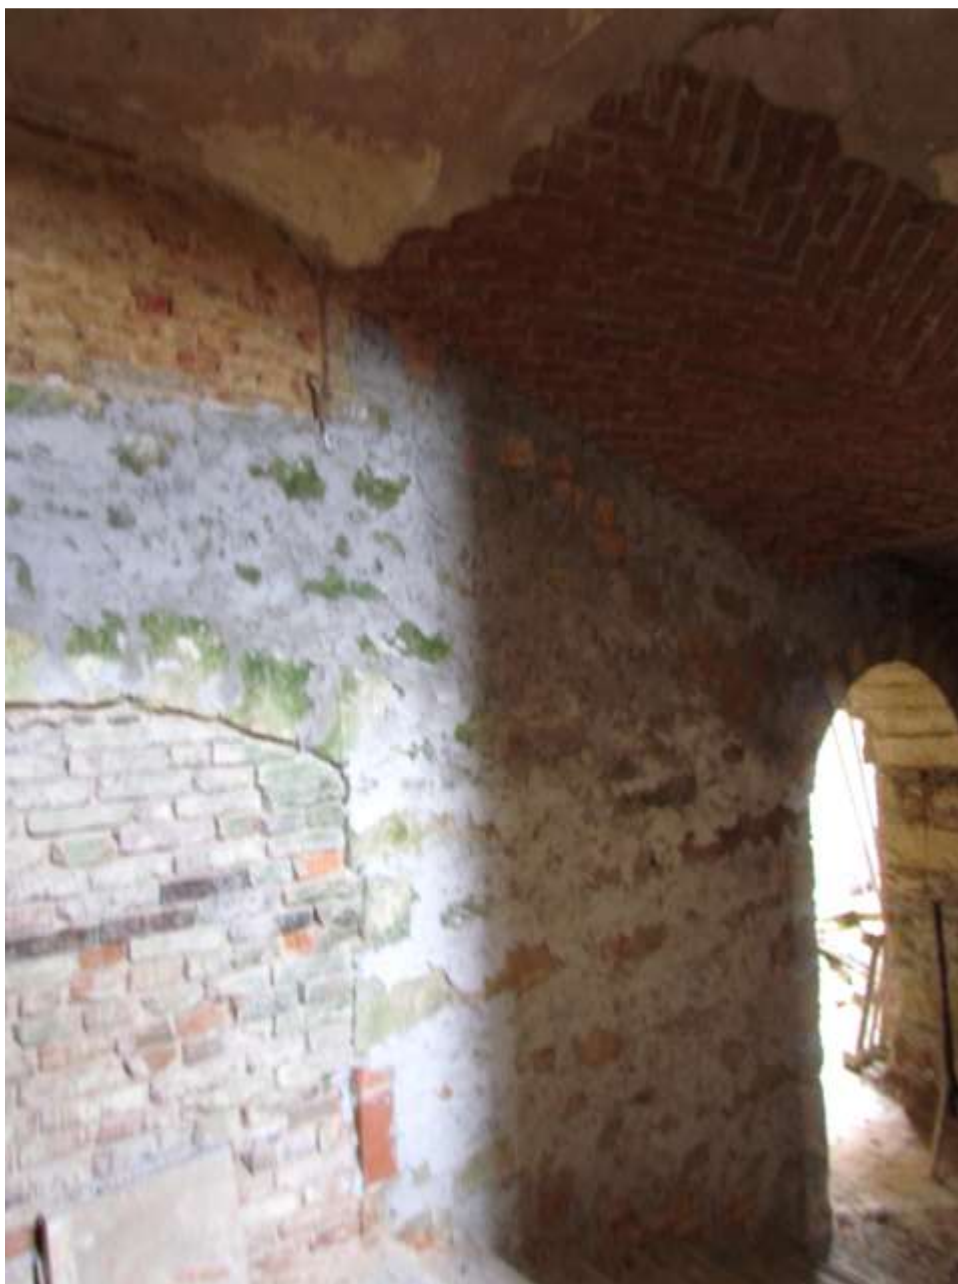
Sanovaná a dozděná nosná zeď hlavního schodiště a schodišťová klenba, která se částečně na počátku roku 2019 zřítila. Práce byly prováděny nad rámec poskytnutých finančních prostředků z PZAD
