**ZÁMEK LIPOVÁ**

**JE REKONSTRUOVÁN ZA VÝZNAMNÉ POMOCI FONDŮ EHP – NORSKO**

## **REKONSTRUKCE SEVERNÍHO KŘÍDLA ZÁMKU**

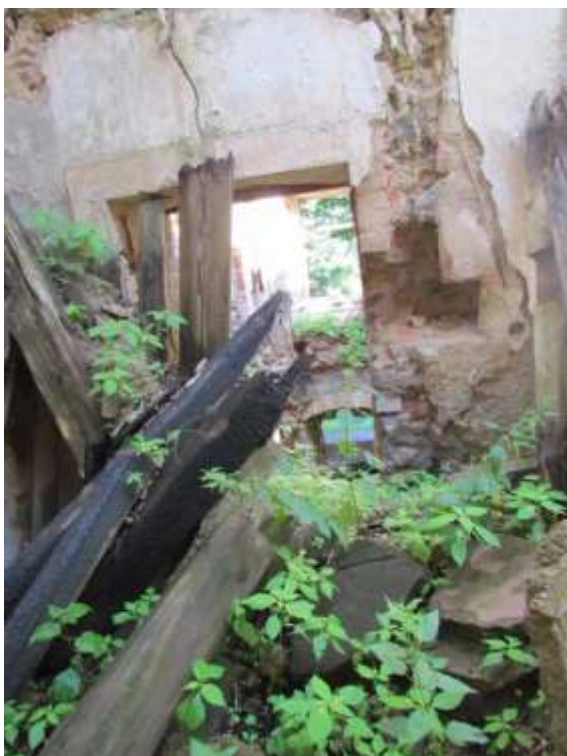
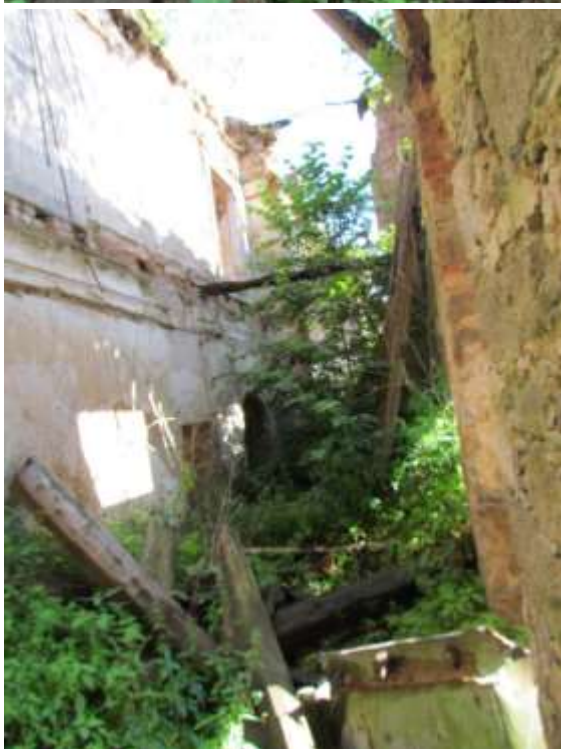
KATASTROFÁLNÍ STAV OBJEKTU ZÁMKU V ROCE 2011

Zásadní stavební zlom pak přišel spolu s celkovou devastací a následnou degradací objektu po roce 1989, zejména poté, co potomci pana Růžičky protiprávně restituovali zámek, ačkoliv je prokázáno, že ten byl v roce 1943 prodán firmě Mannesmann v Chomutově. Nová majitelka pak poté co se opakovaně pokusila z objektu sejmout památkovou ochranu,

nečinně přihlížela k tomu, že zámek dvakrát vyhořel. Když se tento záměr nezdařil, byl zámek s parkem prodán firmě OBROZENÍ s. r. o., která devastaci objektu dále jen přihlížela. Vyhořelé torzo budovy začaly postupně pohlcovat náletové stromy a keře.

Obrat přišel po roce 2012, kdy se započalo se základní sanací objektu. To znamenalo především odstranění náletové zeleně z interiérů zámku a posléze odklizení suti. To ovšem znamenalo nejdříve postupně vyklidit spadlé ohořelé stropní trámy a kompletní propadlý krov. Ten se zřítil ve většině místností až na úroveň podlahy přízemí. Tak se to stalo v celém severním křídle. Sanační práce zde trvaly s přestávkami až do roku 2021, kdy bylo přistoupeno k zajištění stávajících nosných zdí objektu. V témže roce byla zavedena do zámku pitná voda a kanalizace, ještě dříve pak byl zámek napojen na elektrickou síť. Od roku 2016 má spolek stavební povolení na rekonstrukci zámku a konečně uspěl s žádostí o dotaci z fondů EHP - Norsko. To byl zásadní obrat v záchranném postupu, neboť bylo konečně získáno takové množství finančních prostředků, které by měly vystačit na stavební obnovu severního křídla.

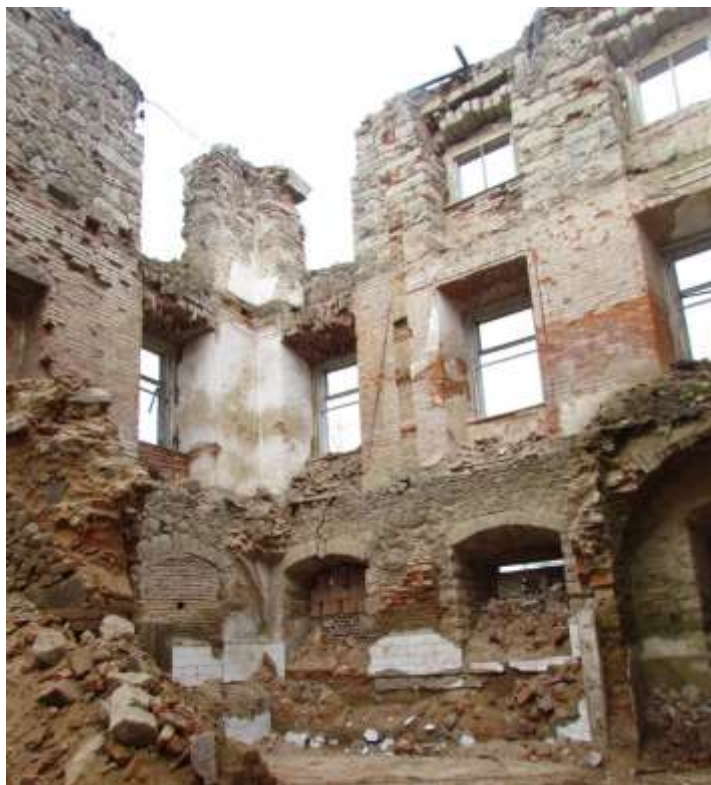
TORZO SEVERNÍHO KŘÍDLA ZÁMKU PŘED REKONSTRUKCÍ

Vlastní stavební práce započaly již s brzkým podzimem roku 2021 a rychle se rozeběhly poté, co veřejnou zakázku na rekonstrukci vyhrála středně velká pražská stavební firma NURS Praha.

kteří již mají se stavebními a rekonstrukčními pracemi na památkově chráněných objektech své zkušenosti, a to jak z Čech, tak ze Saska. Po základním dokončení sanačních a odklízecích prací (kdy se v zimě roku 2021 propadla další část hlavního schodiště, jedna z posledních kleneb navazujícího středního křídla i jedna z hlavních nosných příček oddělujících severní a střední křídlo budovy) byly započaty vlastní rekonstrukční práce stavbou bednění a vlastní vyzdívkou kleneb přízemí objektu. Práce se rozeběhly již v březnu 2022 a rychle pokračovaly. Nad klenby byly osazeny nové nosné trámy prvního poschodí a začaly se dozdívat především zcela chybějící zdi závěru severního křídla. Zároveň bylo obnoveno malé zaklenuté schodiště mezi přízemím a zámeckou kaplí v prvním poschodí, u které jako jediné v poschodí byla již na jaře obnovena klenba. Ostatní klenby ve spojovací chodbě byly zajištěny a bylo přistoupeno i k zajištění kleneb v navazujícím středním křídle.

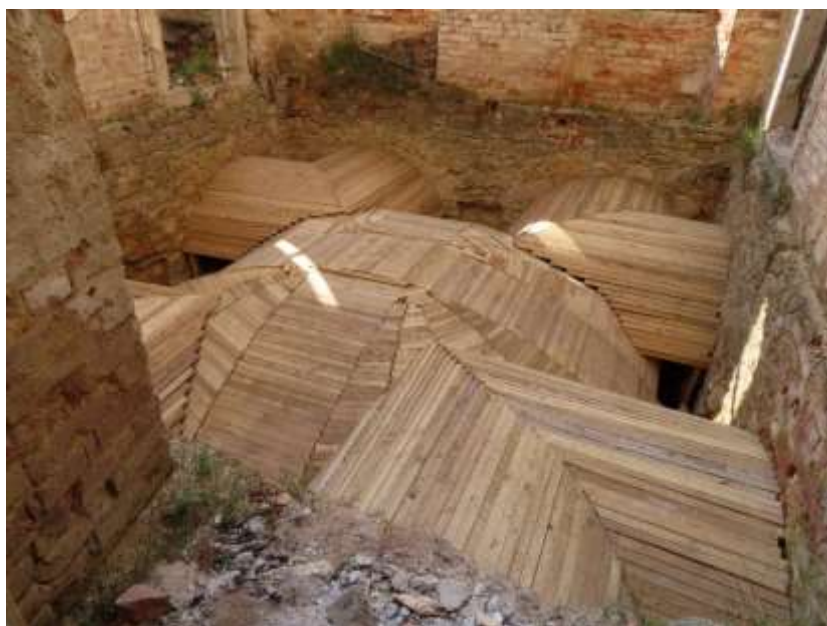
BEDNĚNÍ NOVÝCH KLENEB V PŘÍZEMÍ ZÁMKU

Klenby ve všech místnostech provádí vysoce odborná rekonstrukční subdodavatelská firma, specializující se na rekonstrukce prakticky výhradně v památkově chráněných objektech.

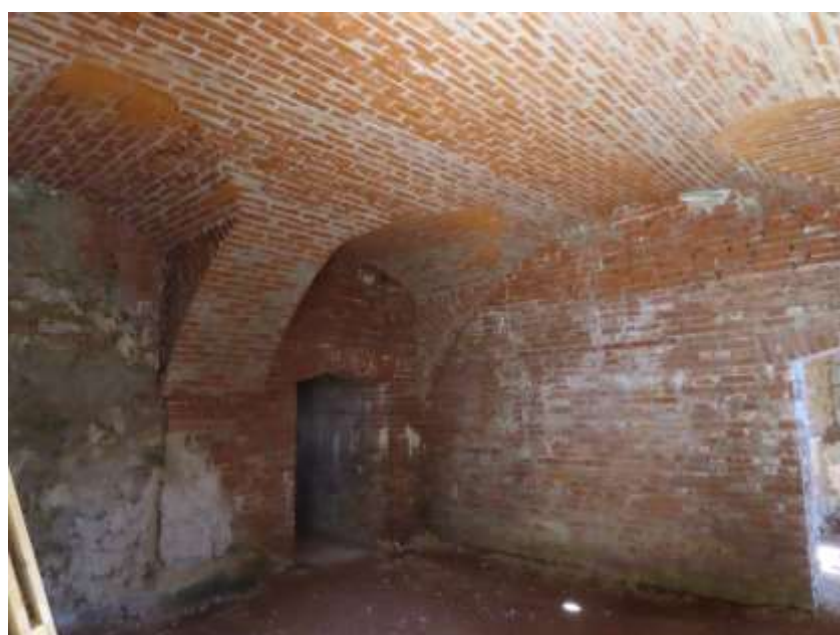
## NOVĚ ZAKLENUTÁ MÍSTNOST

V letním období roku 2022 již byly dokončeny klenby přízemí a postupně bylo přikročeno k sanaci kleneb hlavního schodiště. Zároveň byly dokončeny trémové stropy nad přízemím a začaly se dostavovat zděné konstrukce prvního patra. Nutno podotknout, že veškeré stavební práce probíhají pod pravidelnou kontrolou pracovníků Národního památkového úřadu. Na stavbě jsou zásadně používány původní technologie. Pravda podle nutnosti vzhledem k pokročilé degradaci zdí budovy je nutno přistoupit občas k použití moderní technologie, ale jen výjimečně. Nepoužíváme žádných travers, hurdisek a jiného moderního materiálu, kterého se sami památkáři na jiných stavbách nezřikají. Pouze nové trémové stropy jsou doplněny armovaným betonem, a to jen proto, aby staticky vydržely budoucí návštěvníky zámku.

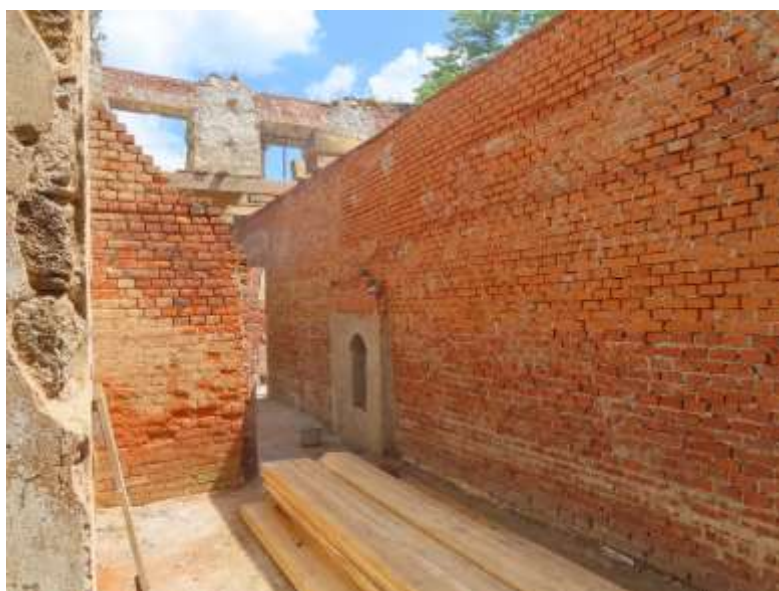
NOVĚ VYZDĚNÉ PŘÍČKY PRVNÍHO PATRA SEVERNÍHO KŘÍDLA

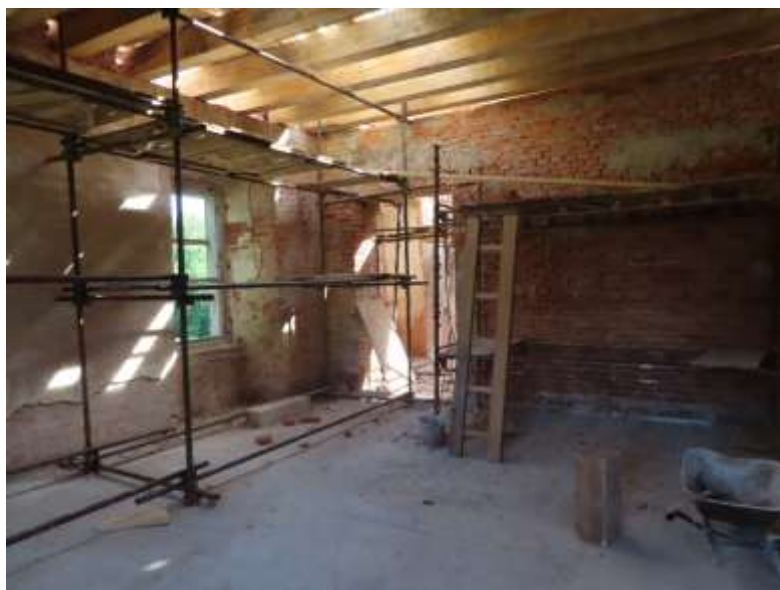
PRVNÍ PATRO JE NOVĚ ZASTROPOVÁNO ZÁKLOPOVÝMI STROPY

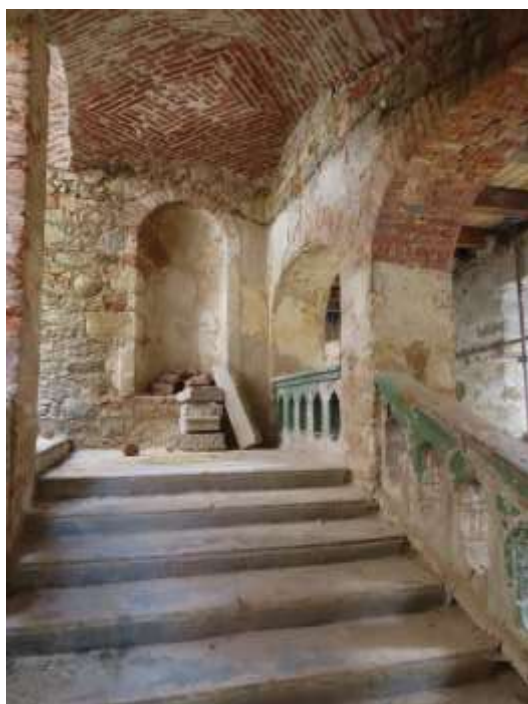
HLAVNÍ SCHODIŠTĚ S NOVOU KLENBOU

Fotodokumentace ukazuje postupné dozdivání nových konstrukcí jak na hlavním schodišti, tak ve třetím nadzemním podlaží, kde muselo být přistoupeno k částečnému odbourání původního zdiva z důvodů statického narušení a vychýlení obvodových zdí až o třicet centimetrů. Ze stejného důvodu bylo nutno staticky zabezpečit odbouráním a dozdiváním novým cihelným zdivem střední křídlo tak, aby v budoucnu nedošlo k ohrožení návštěvníků statickým narušením či dokonce zřícením části obvodového zdiva středního křídla objektu.

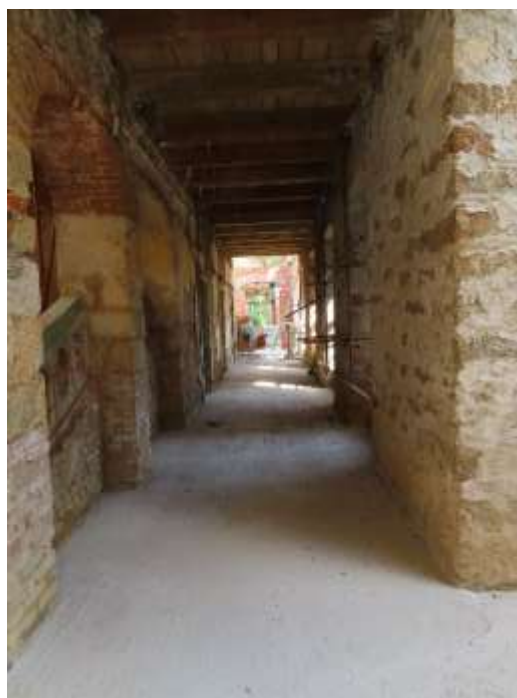
SPOJOVACÍ CHODBA PRVNÍHO PATRA

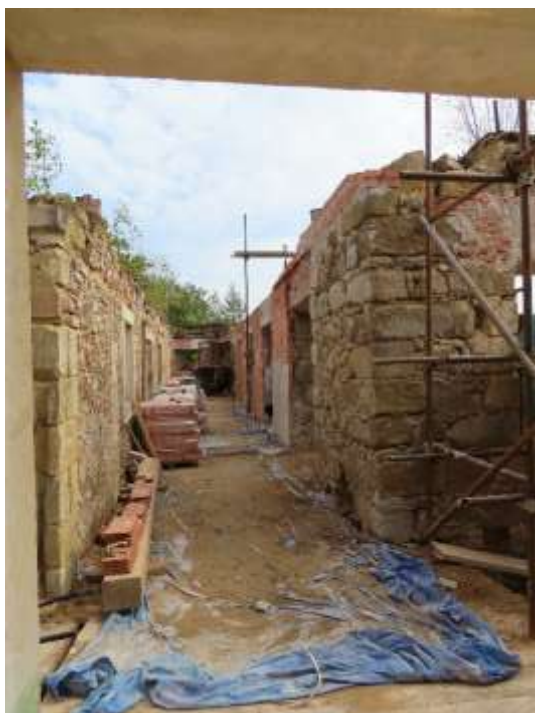
SPOJOVACÍ CHODBA TŘETÍHO PATRA

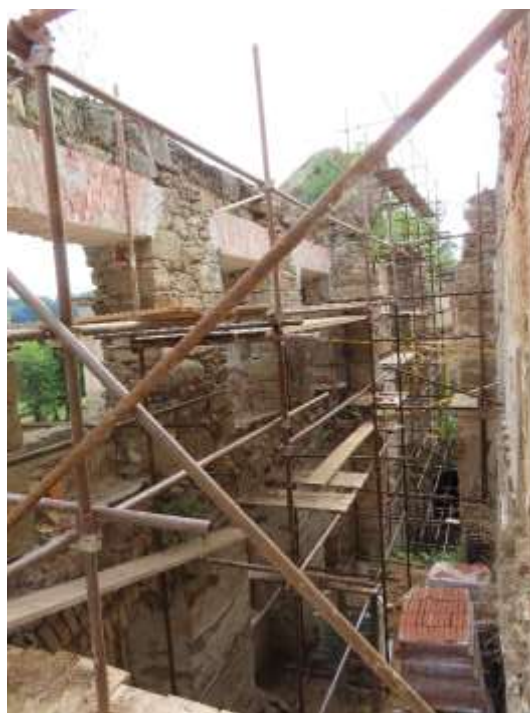
NOVÝM ZDIVEM SANOVANÉ STŘEDNÍ KŘÍDLO

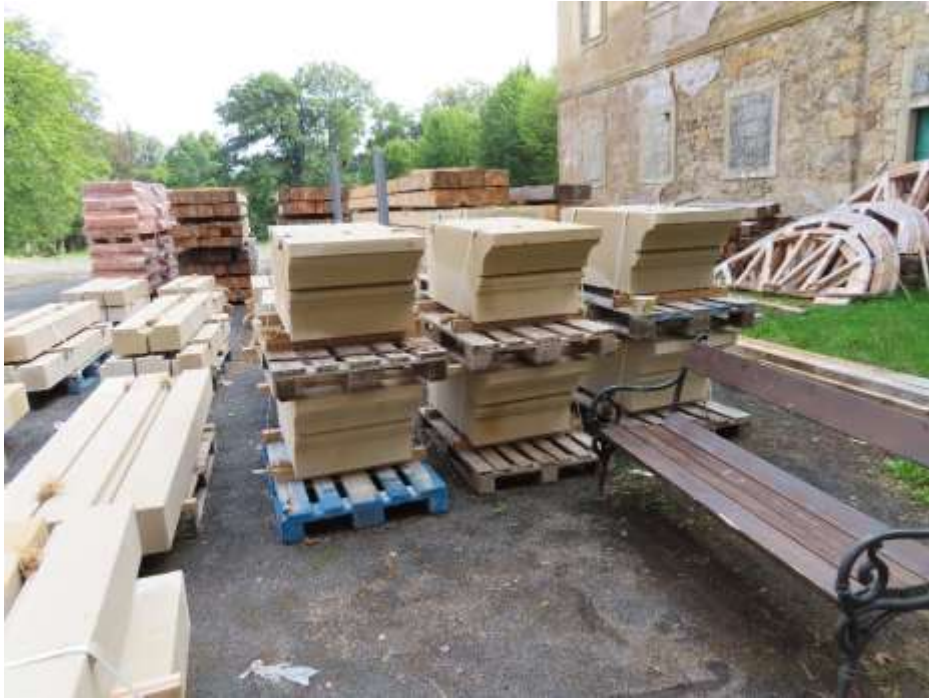
FOTODOKUMENTACE UKAZUJE VELKÉ MNOŽSTVÍ STAVEBNÍHO MATERIÁLU, KTERÝ JE SPOTŘEBOVÁVÁN NA STAVBĚ REKONSTRUKCE SEVERNÍHO KŘÍDLA ZÁMKU

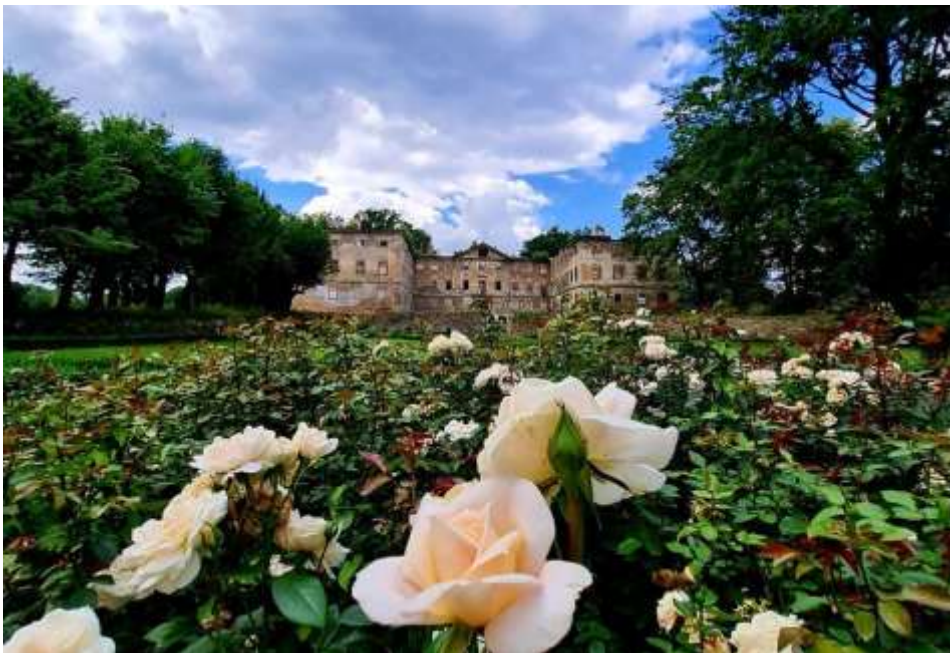
A TAK ZATÍMCO Z PARKU TO VYPADÁ, ŽE SE V ZÁMKU VLASTNĚ NIC NEDĚJE, TAK INTERIÉRY SEVERNÍHO KŘÍDLA JSOU JIŽ PRAKTICKY DOZDĚNY A BUDE SE MOCI PŘISTOUPIT KE STAVBĚ KROVU A STŘECHY NAD TOUTO ČÁSTÍ ZÁMKU. A PAK UŽ POUZE INTERIÉRY DOKONČIT TAK, ABY NÁVŠTĚVNÍCI BYLI CO NEJVÍCE SPOKOJENI S PROHLÍDKOU KOMNAT.
